## BÁO CÁO

Về kết quả giám sát, theo dõi và đánh giá sơ bộ đến thời điểm hiện nay  
công tác cải tạo lắp đặt hố ga thu nước ngăn mùi, chống muỗi do  
Công ty TNHH Sigen thực hiện

## PHỤ LỤC HÌNH ẢNH

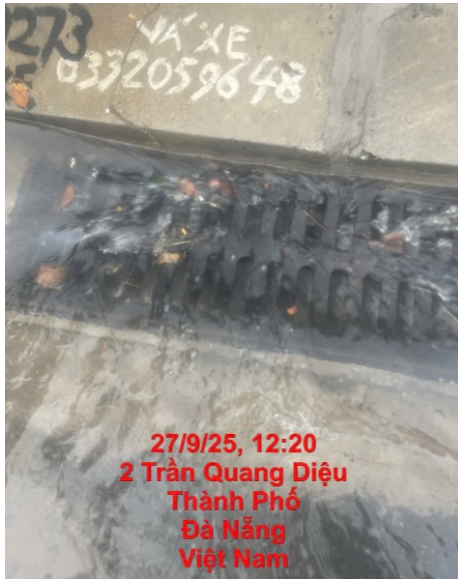
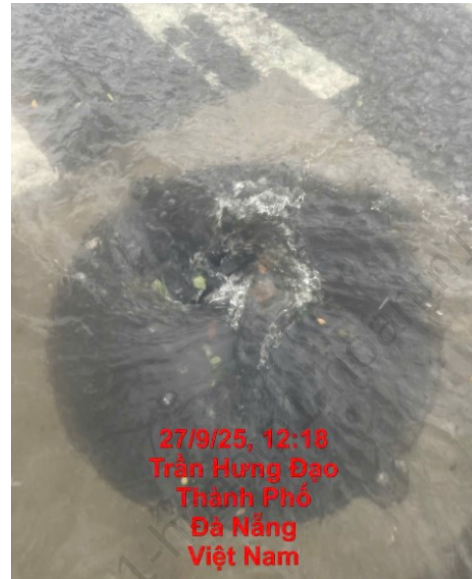
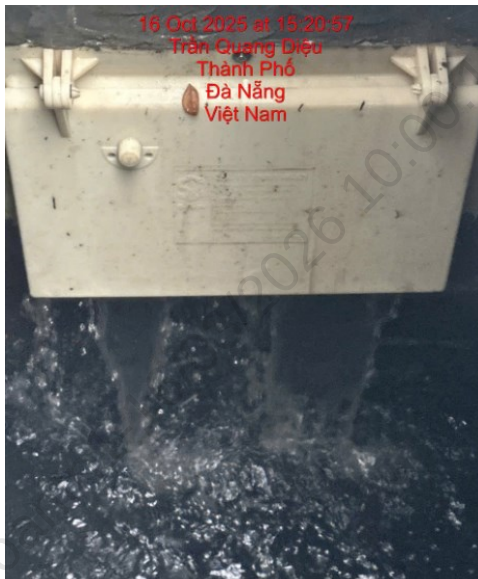
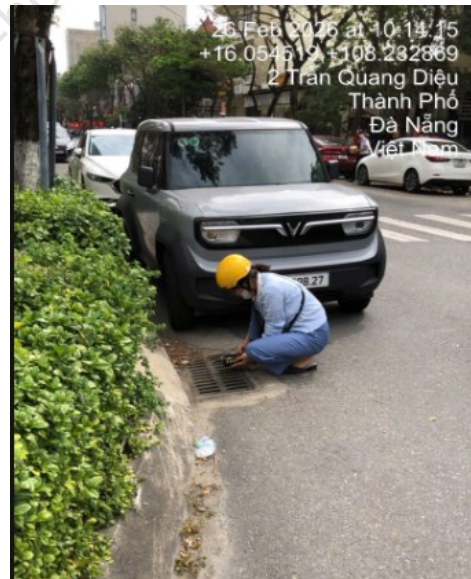
- Dòng chảy từ miệng thu xuống hệ thống cống phía dưới cơ bản thông suốt. Chưa ghi nhận hiện tượng tắc nghẽn do lắp đặt thêm tấm ngăn mùi hoặc lưới chắn (có hình ảnh đính kèm).
